1. 地震・津波の概要 1-1. 地震の概要

2. 人的及び住家等の被害概要

3. 整備局の災害対応

(社)九州建設弘済会の災害支援

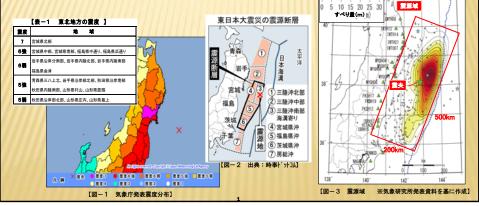
: 岩手県沖から茨城県沖(図3参照) 南北約500km、東西約200km 〇震源域

震源域は、宮城県沖など少なくとも四つの震源域にまたがり、3地震が連動発生した結果、

マグニチュード (M) 9. 0を観測したとの見解

滑り量は最大約20メートルに達した(文科省:地震調査委員会発表)

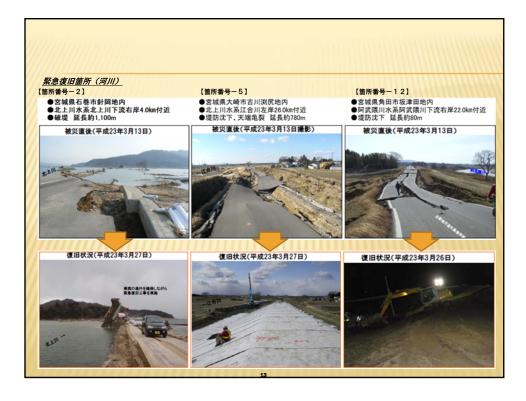
直轄管理河川における水系別被害発生箇所数

総被害箇所数 1,195箇所 (平成23年4月19日現在)
